住まいる健診

建物インスペクション & 「屋根・外壁デジタル精密診断」報告書

アパート □ □ □ □ 様

- 住所=東京都荒川区 診断日=2023年9月28日10時~12時
天気:晴れ 気温:27℃ 湿度:76%
建物概要:新築建設 2002年 (築後:21年) 耐震基準=新耐震基準後期
木造軸組み・2階

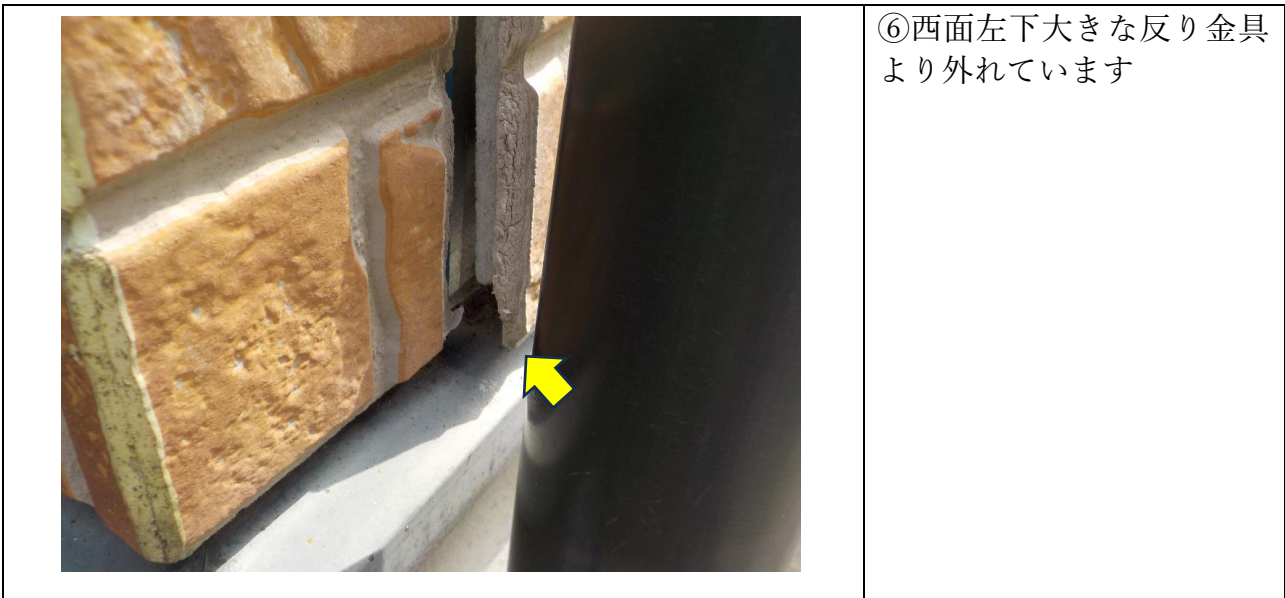
■西面左下大きく反りあがり金具より外れています⑥

⑥西面左下大きな反り金具より外れています

①西面左下の反りが激しい板を1~2枚張り替えて塗装

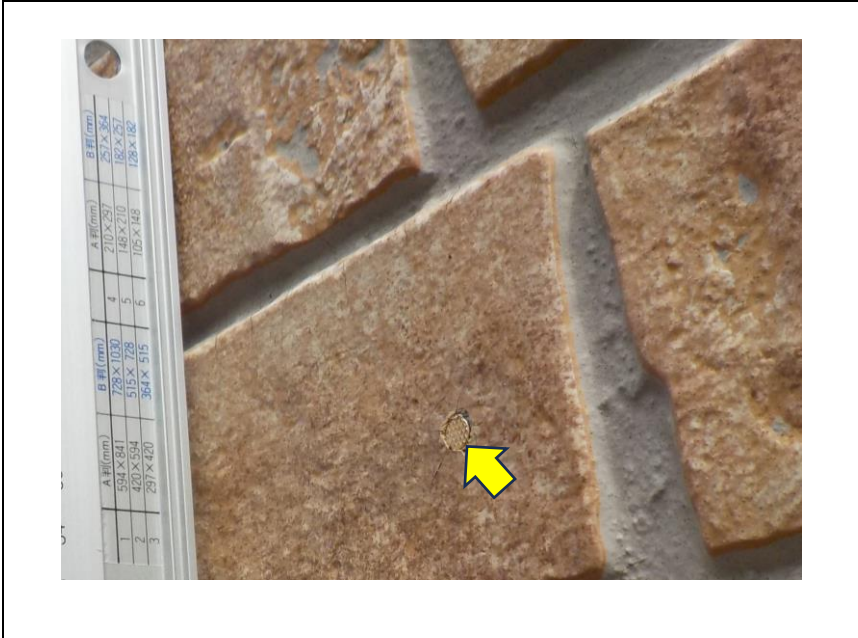
※以前に反りの押さえ補修工事 = 釘打ち多くあります⑦

⑦反りを押さえる為あちこちへ釘が打ってあります
(本来この窯業系サイディングは金具施工品です)

- ③反りの有る板=ステンレスビスで押さえます
- ④合抉(あいじゃくり)の上下の微細の割れ=雨水吸水を止める為「浸透性エポキシプライマー」を塗布してから塗装します
- ⑤シーリング
縦目地=全部取り換え工事
窓回り・入隅部=カッターで表面の劣化部分削り取り、プライマー塗布の上シーリング材増し打ち工事

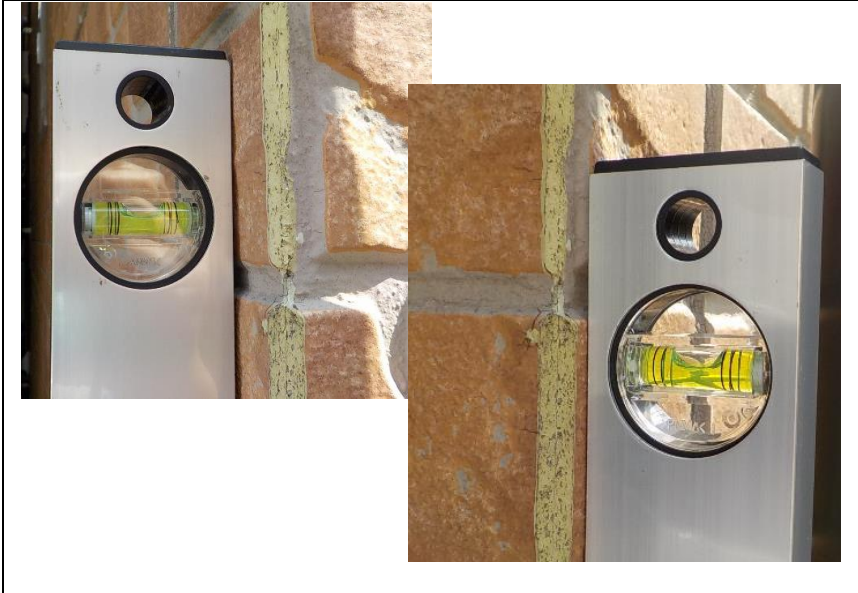
外壁の傾斜 = 有りません⑧

⑧外壁の傾斜計測
傾斜は有りません=健全です
西面・北面の角計測

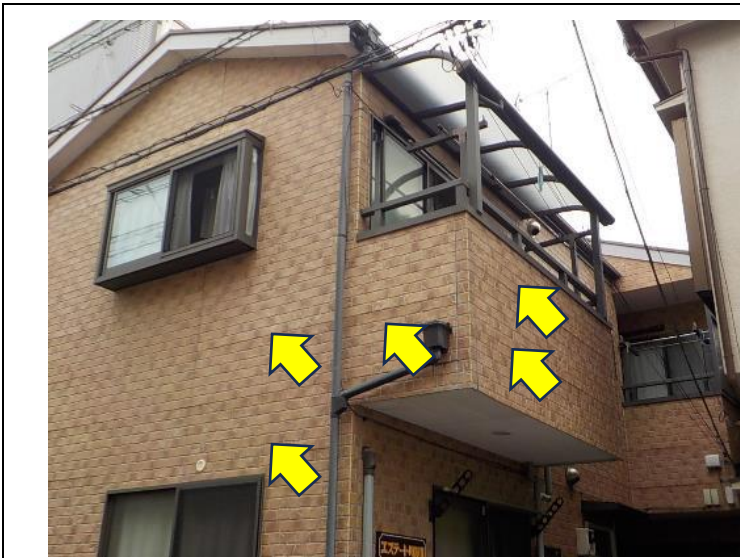
窯業系サイディングの反りと浮き上がり
 原因は=窯業系サイディング裏面の含水率が直張り工法で高くなり、一方表面は乾燥して収縮します

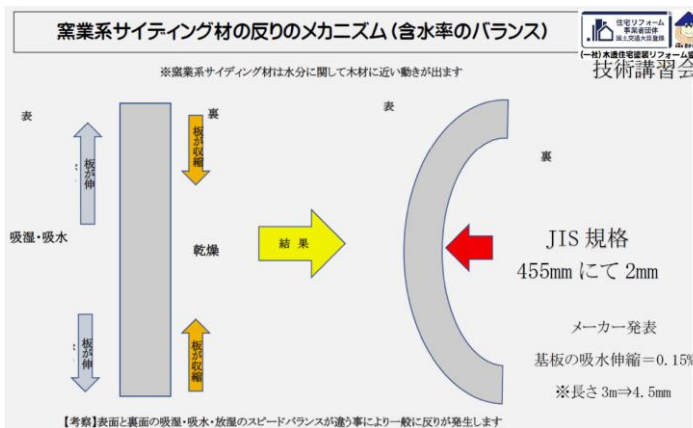
左の図=窯業系サイディングの基板の反り発生のメカニズム

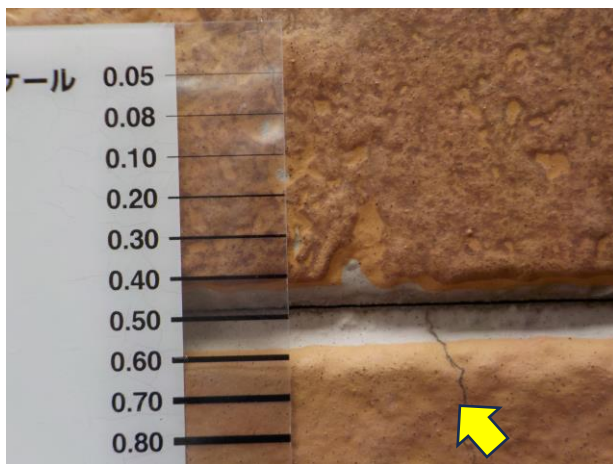
合拵 (あいじゃくり) (上下の有ってつなぎのジョイント) の上下へ微細の割れが多発しています
 原因は雨水の吸い込みにて基板が伸び乾燥して元に戻る=伸縮の繰り返しのひびが入ります
 ※塗装前の「止水処理=浸透性エポキシプライマー塗布」が必要です

合枿(あいじゃくり)の上下=全体に微細の割れが発生しています

雨水の浸入による基板の「伸縮」が原因です 塗装前に「止水工事」

浸透性エポキシプライマーの塗布が不可欠です。

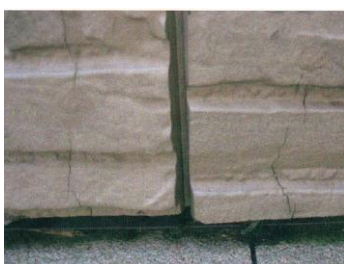
- バルコニー床面とサイディング下端のすき間不足 (サイディング下端小口より常時、吸水・乾燥をくり返す)

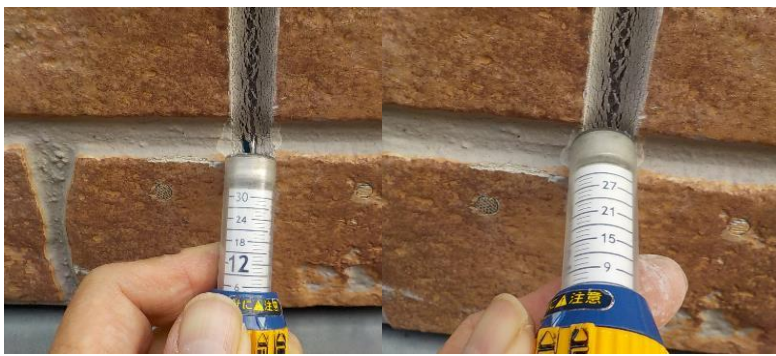
シーリング＝縦目地
幅＝10mm
深さ＝6mm 基準です

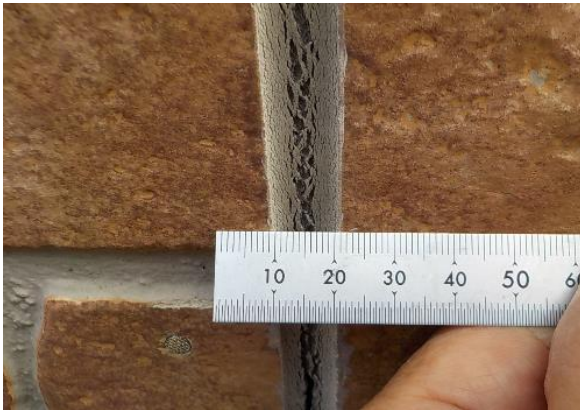
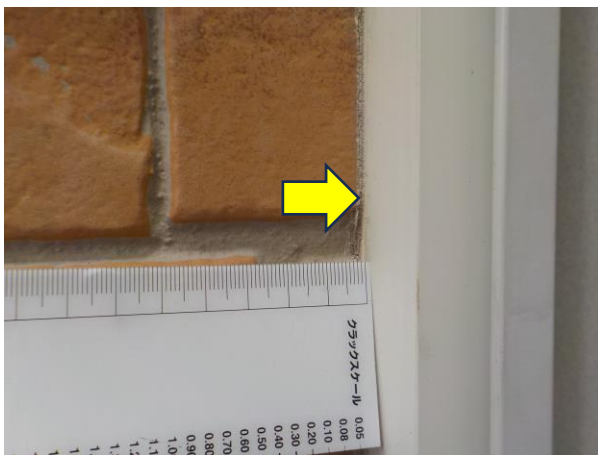
シーリング＝窓回り
幅＝5～8mmと少なめです

補修方法＝既存シーリングの表面
カッターナイフで薄く削り取り
活膜を出してからプライマー
塗布＋新規にシーリング施工で
す（増し打ち工事）

※シーリング施工基準

幅＝10mm
深さ＝5～8mm
