住まいる健診

建物インスペクション & 「屋根・外壁デジタル精密診断」報告書

アパート □ □ □ □ 様

- 住所=東京都荒川区 診断日=2023年9月28日10時~12時
天気:晴れ 気温:27℃ 湿度:76%
建物概要:新築建設 2002年 (築後:21年) 耐震基準=新耐震基準後期
木造軸組み・2階

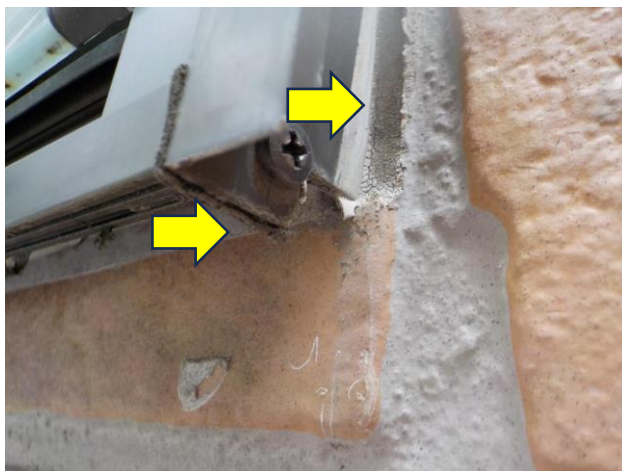
2, (一社)木塗協 「屋根・外壁デジタル精密診断」 = 詳細 写真 (2)

<p>外壁通気構法の確認 奥行き = 18 mm 通気胴縁が無いので => 直張り工法 です 窯業系サイディング基板の含水率が高い状態です 塗装後のハクリ・膨れ・反りのリスクが高いです～ご了承下さい</p>
	<p>土台水切り = すき間計測 10 mm 基準通りです</p>
	<p>2階奥のバルコニー上の軒天部 = 雨染み発生</p> <p>雨水浸入の場所 = ①縦目地 + 合抉 (あいじゃくり) の交点 ②破風板と外壁のすき間 ③屋根と壁の取り付け部 = 雨押え板金・壁止まり</p> <p>足場掛け時 ①部の窯業系サイディングはがし検査お勧め</p>

<p>窯業系サイディング含水率計測 北面=合袂(あいじゃくり)部は雨水の浸入量が多く高めです 54.7%</p>
		<p>□サーモカメラ撮影の結果(左) 特段異常=雨漏りなどのリスクは表示されていません</p>

<p>縦どいの受け金具=打ち込み場所が「間違った場所」=縦目地シールの場所~雨漏れ原因となり禁止です(施工不良) (一社)日本窯業外装材協会基準 ※右下 正しい施工方法です 塗装工事の際は金具取り換えが必要です</p>
--	--	--
